löchte gmbh

BV: Musterkunde WEG Hauptstrasse 5 Wohnung: Musterkunde
Datum : 00.00.00 Uhrzeit : 00.00 Uhr
Lufttem.: in der Schlafzimmer 21.00 C°
Rel.Luftfeuchte: 59 %

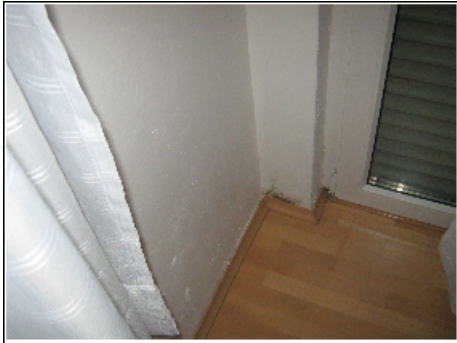
IR Info	Value
IrNo	6
ems	0,97
dist	2
Label	Value
P01:Temp	14,93
P02:Temp	6,93
P03:Temp	12,11
P04:Temp	11,81
Max:Temp	17,11

Es wurde festgestellt, dass Wärmebrücken vorhanden sind. In den Raumecken war im Bereich der Schimmelpilzbildung ein Temperaturwert von Min. 6.80 C° (Abb. Ir 6) bzw. von Min. 11,28 C° (Abb. Ir 5) vorhanden. Diese Oberflächentemperatur ist zu gering, um bei normaler Raumnutzung (d.h. 21.00 C°, relativer Luftfeuchte von 59 %) eine schimmelfreie Oberfläche zu garantieren.

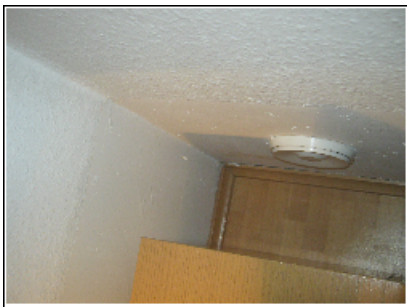
IR Info	Value
IrNo	5
ems	0,97
dist	2
Label	Value
P01:Temp	12,69
P02:Temp	12,72
P03:Temp	13,29
Max:Temp	19,02
